Fußrasten aus dem BMW-Zubehörprogramm schwächeln

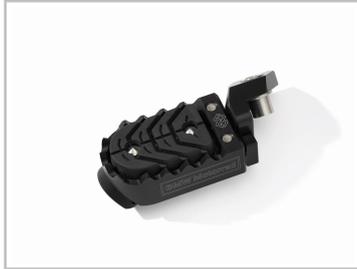
Bei Marktbeobachtungen hat BMW festgestellt, dass es bei bestimmten gefrästen und verstellbaren Fußrasten aus dem Zubehörprogramm für GS-Modelle in Einzelfällen zu Spannungskorrosionsrissen an den Schraubbolzen kommen kann. Sie wurden für die R 1200/1250 sowie die F 750 GS und F 850 GS angeboten.

Verstellbare Fußraste aus dem BMW-Zubehörprogramm.

Es handelt sich um die Teile mit den Nummern 77 25 2 452 958 (links), 77 25 2 452 960 (rechts) und 77 25 2 465 256 (Satz). Betroffene Kunden werden gebeten, sich an einen BMW-Händler zu wenden, um die Teile auszutauschen. Wo dies nicht möglich ist, bietet der Motorradhersteller die Rückrüstung auf die Serienrasten und Erstattung des Kaufpreises in Form eines Gutscheins an. (aum)
